# Raport z inspekcji dachu

## Raport przykładowy.

| OBIEKT | hala magazynowa, dach płaski (membrana) |
| NR RAPORTU | PRZYKŁAD-001 |

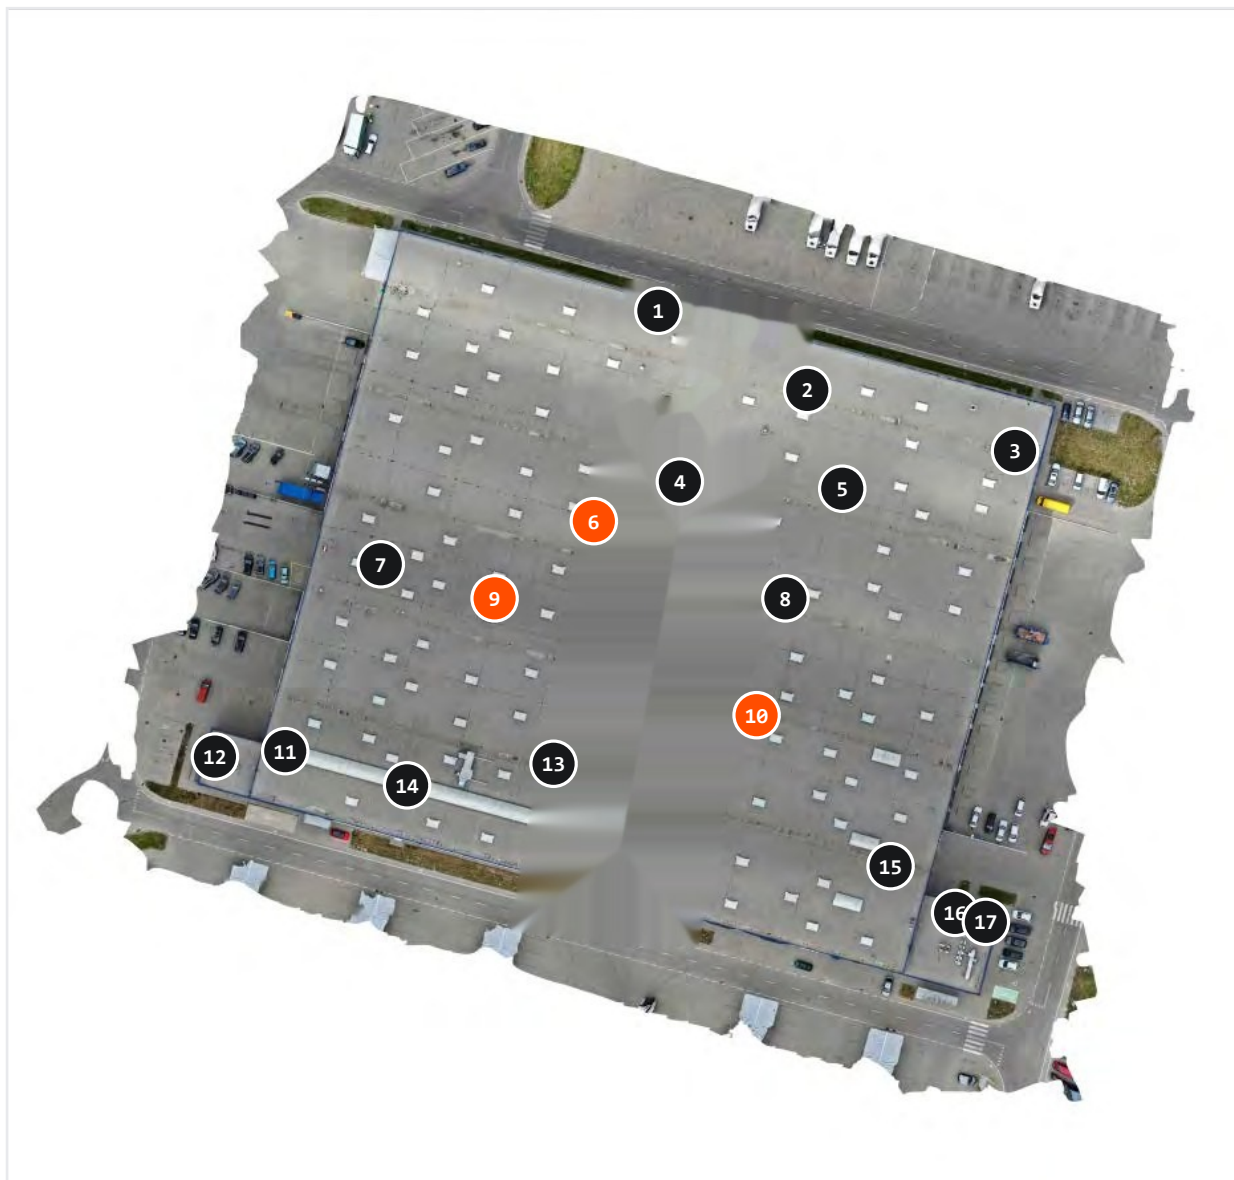
// ortofotomapa z rzeczywistej inspekcji — obiekt zanonimizowany • znaczniki 1-17 = usterki

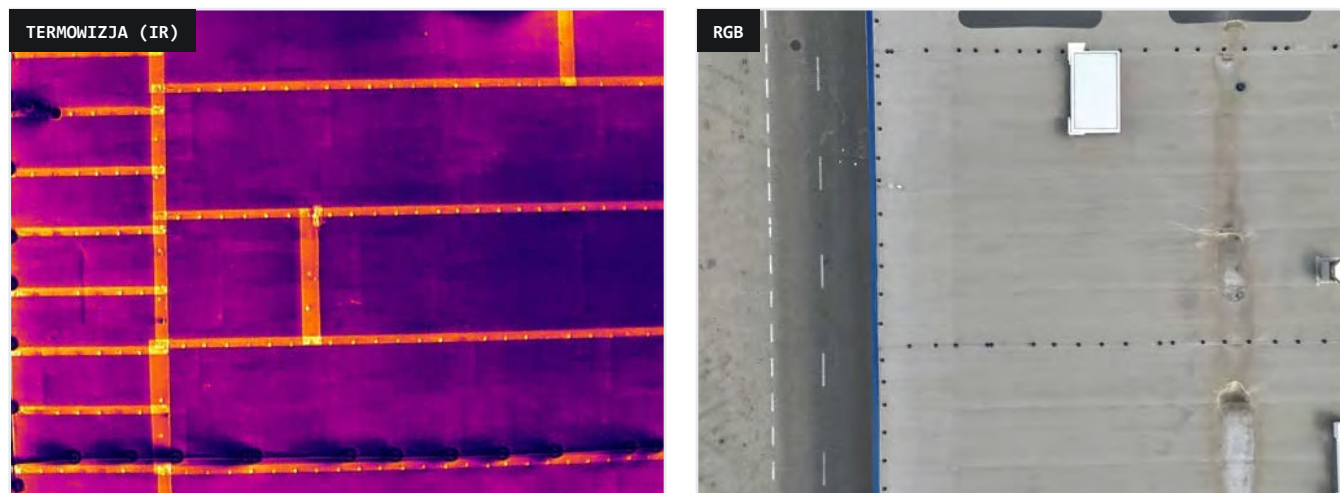
# Usterka 1

RPL 2

Pod membraną dachową wykryto nagromadzenie wilgoci. Zasięg i rozkład zawilgocenia wskazują na możliwe przebicie membrany, które mogło doprowadzić do wnikięcia wody w konstrukcję. Inspekcja termowizyjna i wizualna wykazują w tym obszarze odchylenia spójne z lokalnym uszkodzeniem pokrycia.

Wykryta wilgoć została oceniona jako prawdopodobny skutek przebicia lub innego lokalnego uszkodzenia membrany, które obniżyło jej szczelność. Zakres ewentualnych uszkodzeń warstw leżących poniżej nie został rozstrzygnięty w ramach tej inspekcji.

Zaleca się dalsze badania w celu zlokalizowania i weryfikacji punktu uszkodzenia. Przebicia membrany powinny zostać naprawione przez wykwalifikowany personel. Rekomendowana jest również kontrola warstw konstrukcji pod kątem zasięgu zawilgocenia.

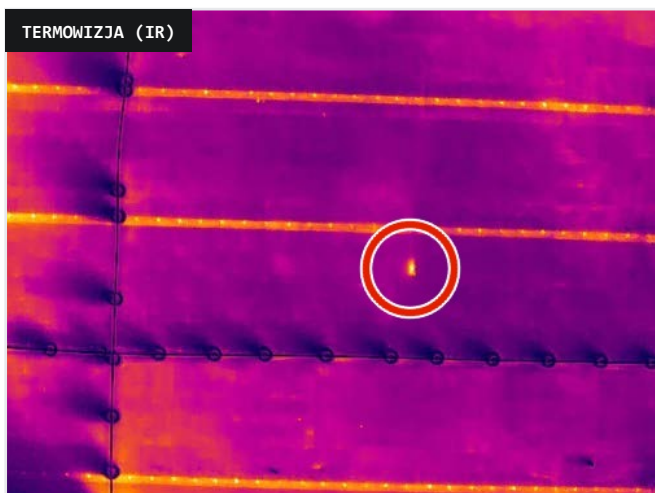
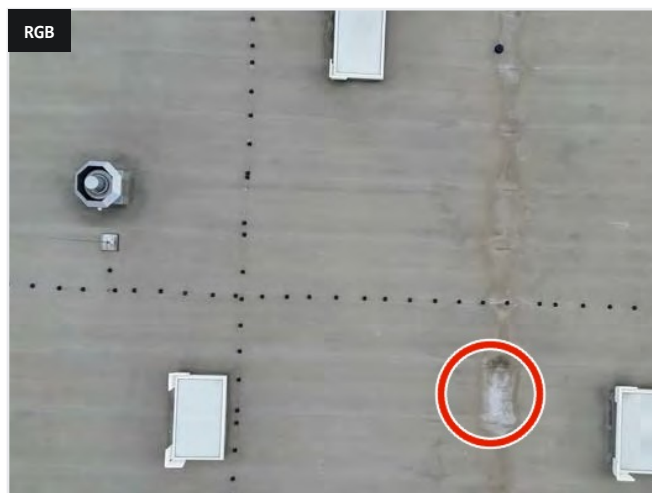
# Usterka 6

RPL 3

Wykryto wyraźne przebicie membrany. Punkt uszkodzenia widoczny jest jako lokalne przerwanie pokrycia, najprawdopodobniej w wyniku oddziaływania mechanicznego — ostrego przedmiotu lub obciążenia punktowego. Otoczenie przebicia jest w normie, ale samo uszkodzenie przerywa ciągłość pokrycia.

Przebicie membrany natychmiast osłabia szczelność dachu i stanowi bezpośrednie ryzyko wnikania wody. Woda przenikająca przez uszkodzenie może zawilgocić izolację, obniżyć parametry cieplne dachu, a z czasem doprowadzić do przecieków i degradacji warstw leżących poniżej.

Uszkodzenie należy naprawić niezwłocznie. Zaleca się otwarcie punktu uszkodzenia i kontrolę warstw pod kątem wilgoci; zawilgoconą izolację należy wymienić. Łata membrany powinna być zgrzana lub wklejona właściwą metodą, a miejsce naprawy monitorowane przy kolejnych inspekcjach.

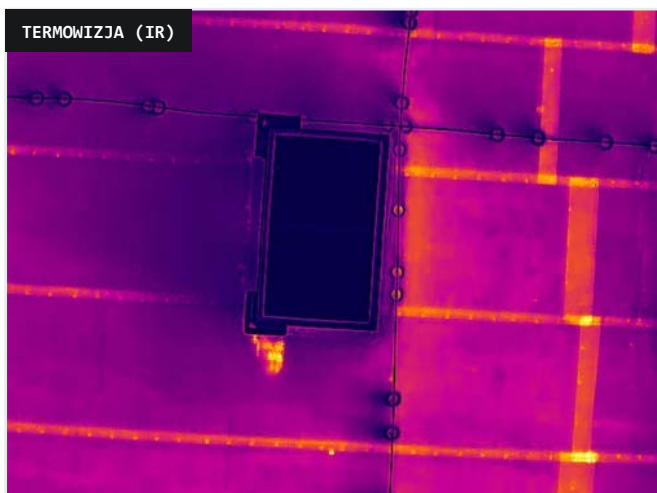
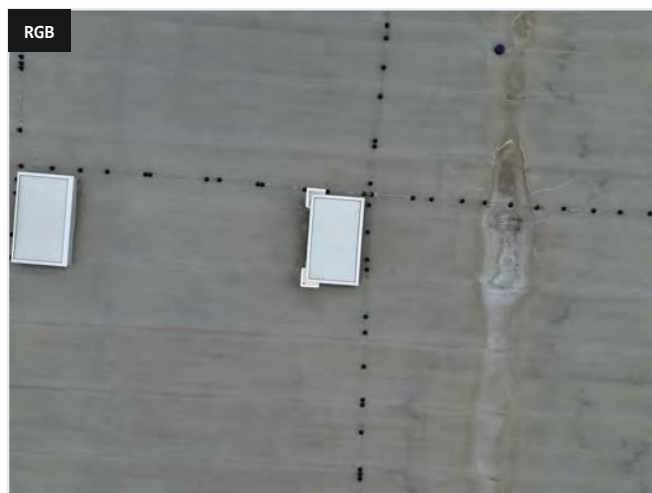
# Usterka 9

RPL 3

Zaobserwowano wyraźną anomalię termiczną w złączu wzdłuż instalacji technicznej na dachu. Obszar wykazuje odchylenia temperatury mogące wskazywać na obecność wilgoci.

Anomalia może być spowodowana aktywnym przeciekiem lub wnikaniem wilgoci w złączu przy instalacji technicznej. Prawdopodobne jest osłabienie uszczelnienia lub membrany w tym miejscu.

Zalecana jest dalsza kontrola i ewentualne doszczelnienie złącza. Należy zweryfikować zasięg przecieku, aby określić zakres naprawy.

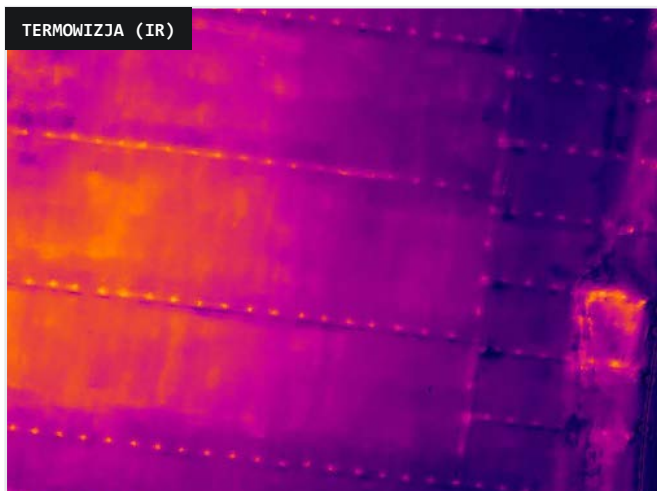
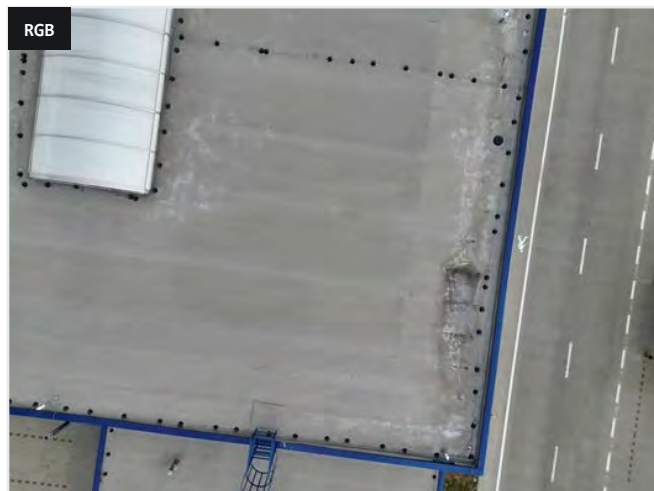
# Usterka 11

RPL 2

Zaobserwowano anomalię termiczną obejmującą większy obszar dachu.

Anomalia może wskazywać na wnikanie wilgoci lub wady izolacji. Ocenia się, że przyczyną może być uszkodzenie lub niesprawność konstrukcji dachu bądź membrany.

Zalecane jest dalsze badanie w celu ustalenia przyczyny i zasięgu anomalii. Uszkodzenia należy naprawić, aby zapobiec dalszej degradacji.

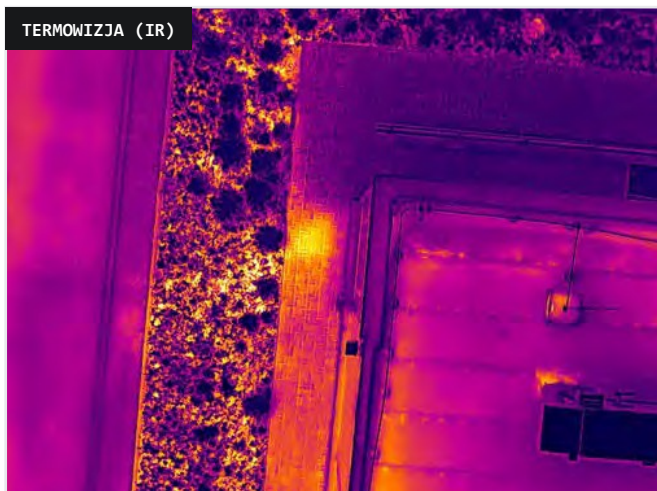
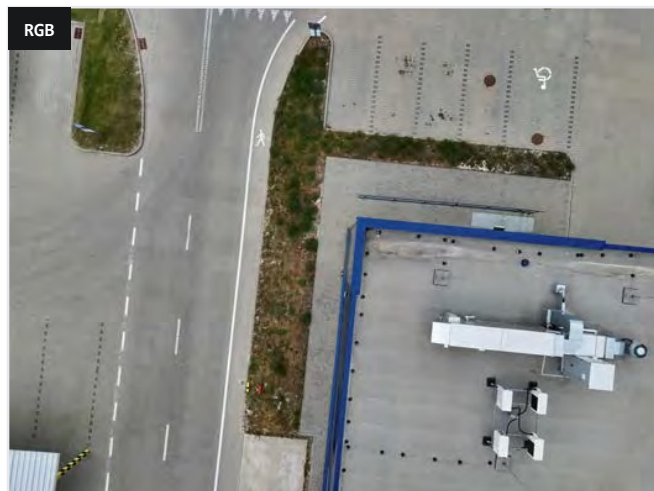
# Usterka 12

RPL 2

Zaobserwowano anomalię termiczną w złączu wokół instalacji technicznej na dachu. Anomalia jest wyraźna i ograniczona do obszaru wokół instalacji.

Anomalia może wskazywać na niewystarczającą izolację lub nieszczelność powietrzną złącza wokół instalacji, co prowadzi do strat ciepła i potencjalnych problemów wilgotnościowych.

Zaleca się kontrolę izolacji i uszczelnienia złącza w celu identyfikacji braków. Naprawę należy rozważyć, aby ograniczyć straty ciepła i ryzyko zawilgocenia.
